# DOSSIER DE DIAGNOSTIC TECHNIQUE

PROPRIETAIRE	ADRESSE DES LOCAUX VISITES
M. et Mme MOUNEY Jean-paul Les Chabannes 24290 THONAC	MAISON LES CHABANNES 24290 THONAC

## ÉTAT RELATIF A LA PRESENCE DE TERMITES DANS LE BATIMENT

## ÉTAT DES INSTALLATIONS ELECTRIQUES DES IMMEUBLES D'HABITATION

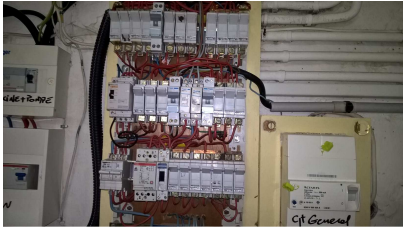
N° Article (1)	Libellé des anomalies	Mesure compensatoire correctement mise en œuvre	
		Article (2)	Libellé (3)
B4.3e	Le courant assigné (calibre) de la protection contre les surcharges et courts-circuits d'au moins un CIRCUIT n'est pas adapté à la section des CONDUCTEURS correspondants. <i>Le courant assigné maximal admissible d'un coupe circuit à cartouche pour un conducteur de circuit de section 1.5 mm<sup>2</sup> est de 10 A</i>

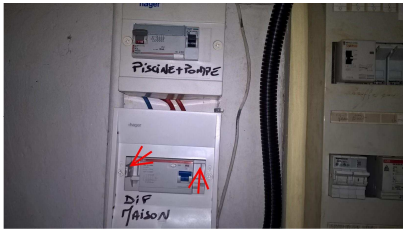
N° Article (1)	Libellé des anomalies	Mesure compensatoire correctement mise en œuvre	
		Article (2)	Libellé (3)
B7.3a	L'ENVELOPPE d'au moins un matériel est manquante ou détériorée.

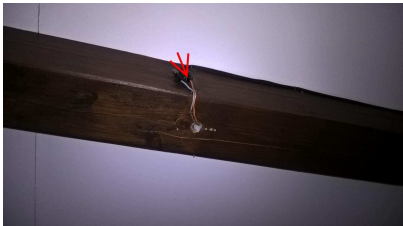
B7.3d	L'installation électrique comporte au moins une CONNEXION avec une partie active nue sous tension accessible. <i>Dominos</i>

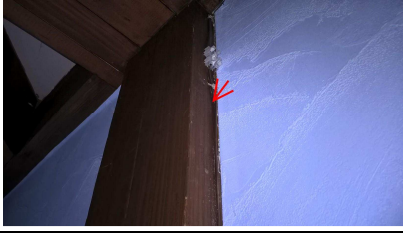
N° Article (1)	Libellé des anomalies	Mesure compensatoire correctement mise en œuvre	
		Article (2)	Libellé (3)
B8.3b	L'installation comporte au moins un MATERIEL ELECTRIQUE inadapté à l'usage. <i>Conducteurs de type méplat</i>
