DIAGNOSTIC DE L'ETAT DE L'INSTALLATION INTERIEURE D'ELECTRICITE

<p>▪ Localisation du ou des immeubles bâti(s) Département : DORDOGNE Commune : FLEURAC (24580) Adresse : LD Calais Lieu-dit / immeuble :</p> <p>Réf. Cadastre : NC</p> <p>▪ Désignation et situation du lot de (co)propriété : N° de Lot : sans objet</p>	<p>Type d'immeuble : <input type="checkbox"/> Appartement <input checked="" type="checkbox"/> Maison individuelle</p> <p>Propriété de : Madame DOUGNAC Violette LD Calais 24580 FLEURAC</p> <p>Année de construction : Antérieur au 1 janvier 1949 Année de l'installation :</p> <p>Distributeur d'électricité : EDF</p> <p>Rapport n° : DOUGNAC 1173 11.03.13 ELEC</p>
--	---

▪ **Identité du donneur d'ordre**
Nom / Prénom : **Madame DOUGNAC**
Adresse : **LD Calais**
24580 FLEURAC

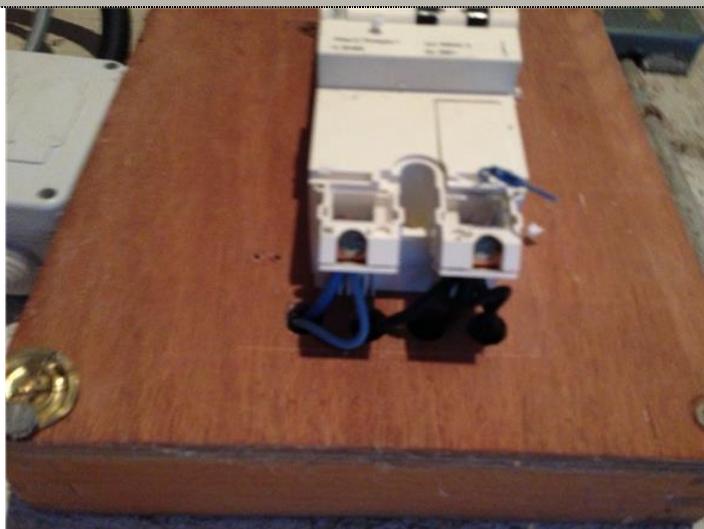
Point de contrôle N° B.1.3 l)

Description : Il existe plusieurs conducteurs dans une même borne du dispositif assurant la coupure d'urgence.

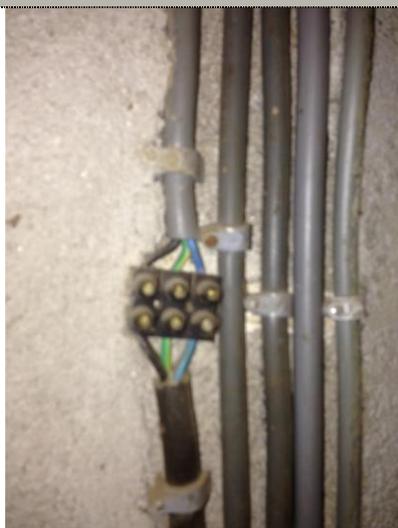
Point de contrôle N° B.7.3 d)

Description : L'installation électrique comporte des connexions dont les parties actives nues sous tension sont accessibles.

Observation(s) atelier

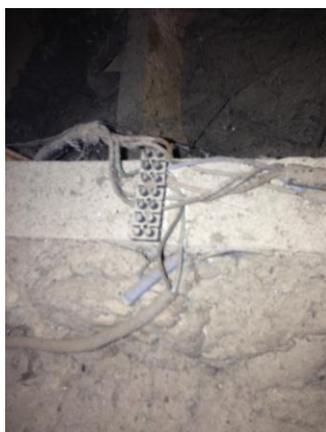
Point de contrôle N° B.7.3 d)

Description : L'installation électrique comporte des connexions dont les parties actives nues sous tension sont accessibles.

Observation(s) Combles 1

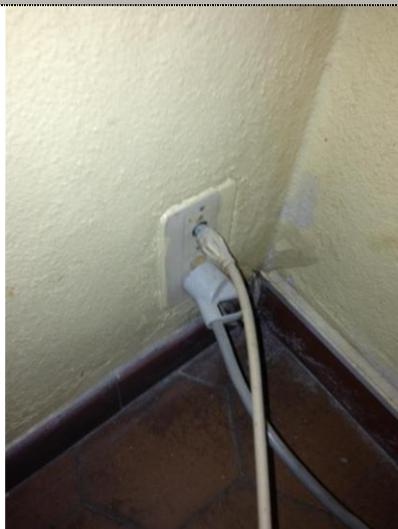
Point de contrôle N° B.8.3 a)

Description : L'installation comporte des matériels électriques vétustes.
