Propriété desservie :
13 ROZAS
24210 STE ORSE

**Rapport de diagnostic
de vos installations
d'assainissement non collectif dans le cadre d'une vente**

Visite réalisée le : 22/03/2018, par GUERRA Carine

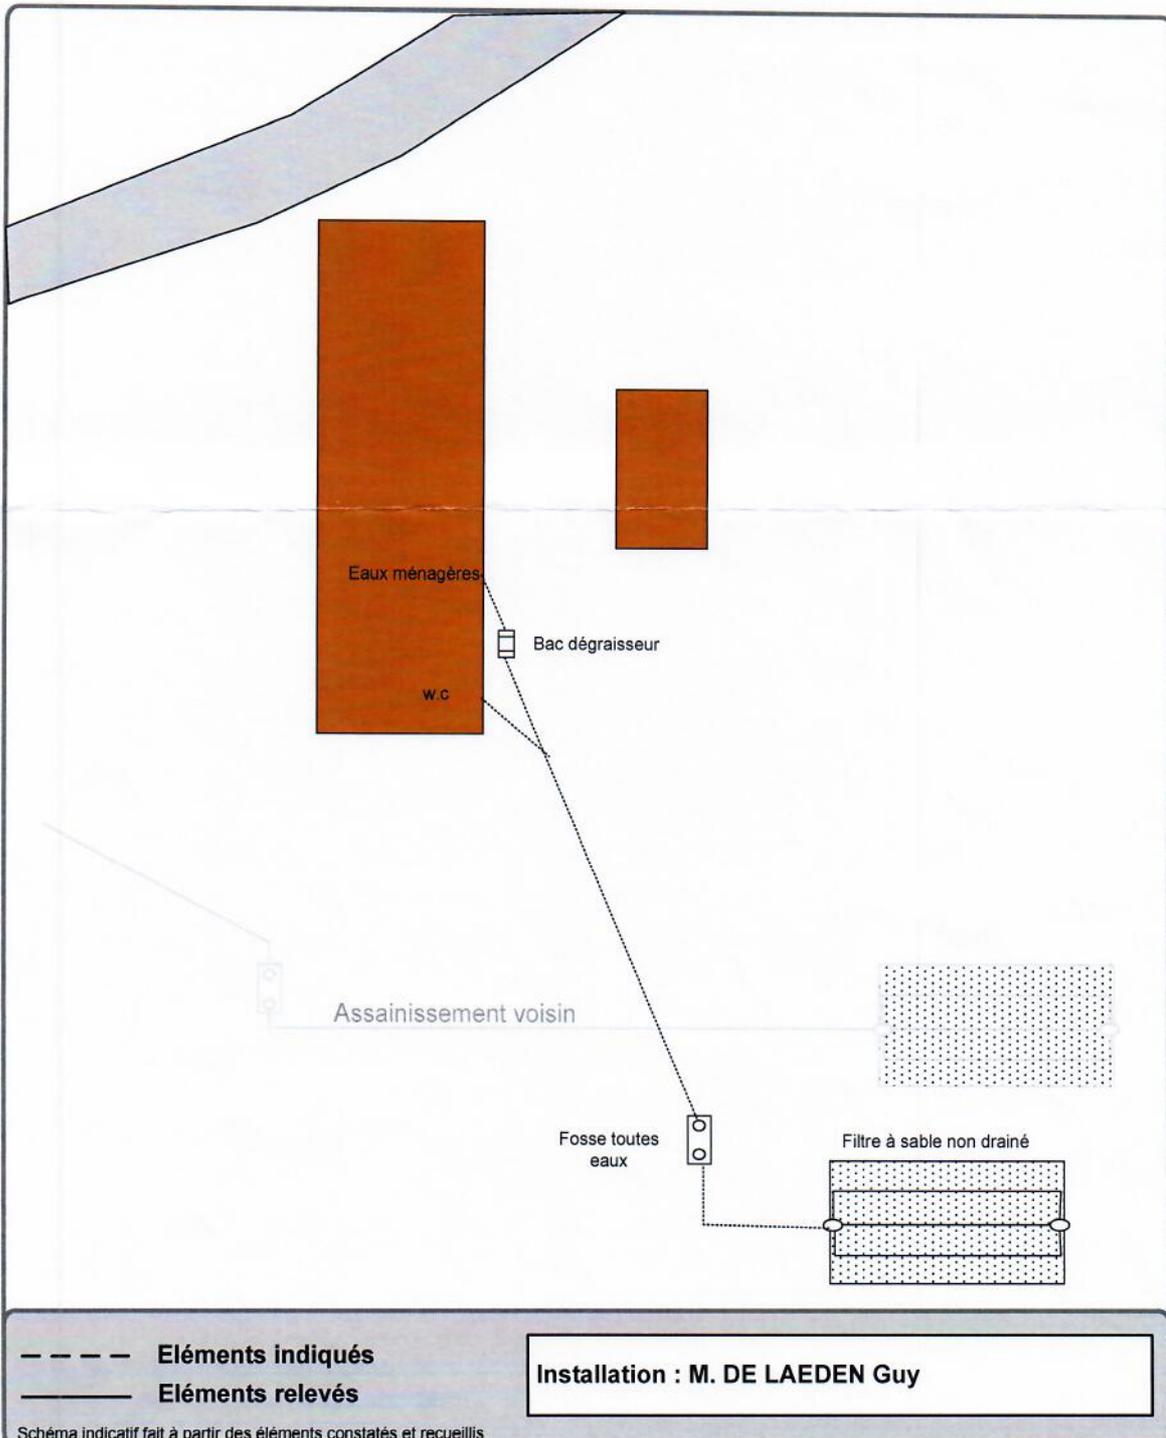
SCHEMA DE L'INSTALLATION

X. Croquis des installations

Le tracé et l'implantation des ouvrages sont donnés à titre indicatif :
