Objet : Contrôle périodique d'un système d'assainissement non collectif

Référence ANC : FO4 24473-021

Référence du contrôle : **24473-021**

Adresse de l'immeuble : **1 LA GERMENIE**
24210 SAINTE-ORSE

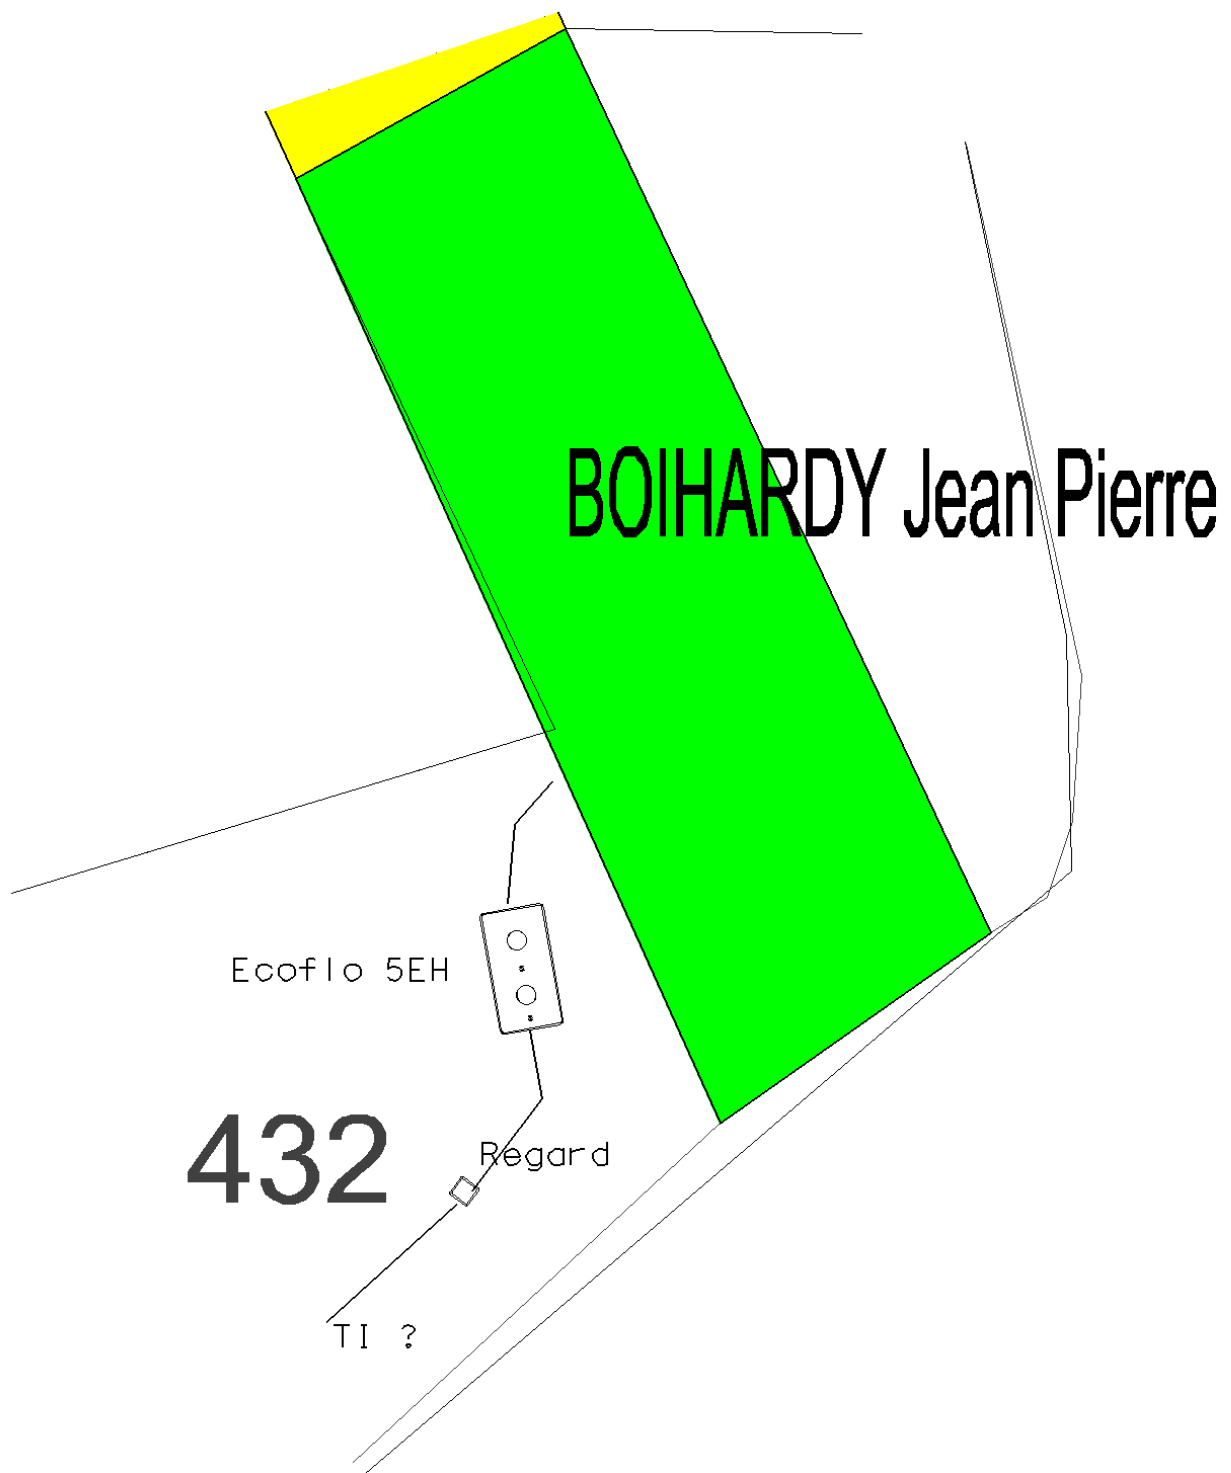
SCHEMA DE LA FILIERE

Commentaires généraux : L'ensemble des eaux usées de l'habitation est prétraité par une fosse toutes eaux accessible de 3000 litres.

En sortie de prétraitement, les eaux sont acheminées vers une filière de traitement par une filière compacte de type Ecoflo 5 EH puis évacuées vers une zone d'infiltration.

Les regards de visite devront être maintenus accessibles et l'installation devra être entretenue régulièrement.
