DOSSIER DE DIAGNOSTIC TECHNIQUE

ETABLI LE JEUDI 13 FEVRIER 2020

PROPRIETAIRE	ADRESSE DES LOCAUX VISITES
Mme DUCHATEAU Danielle 1 Rue Martichot 64100 BAYONNE	MAISON RUE DES JARDINS 24290 MONTIGNAC

REF DOSSIER : ATPEZ-MP-20-290

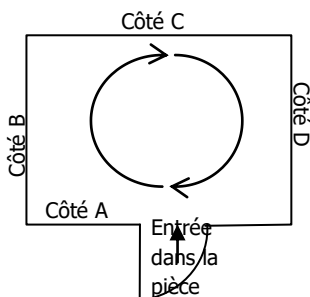
1.2. METHODOLOGIE

L'intérieur d'une pièce est repéré par les côtés (côté A, B, C, ...). La visite se fait dans le sens des aiguilles d'une montre, de gauche à droite, de bas en haut. Les ouvertures du côté sont repérées par leur numéro en commençant à gauche par l'élément 1 (porte 1, fenêtre 1, ...)

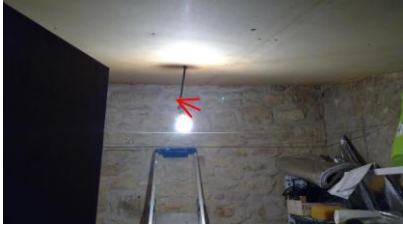
N° Article (1)	Libellé des anomalies	Mesure compensatoire correctement mise en œuvre	
		Article (2)	Libellé (3)
B3.3.06a3	<p>Au moins un CIRCUIT (n'alimentant pas des socles de prises de courant) n'est pas relié à la terre.</p>

B3.3.06.1	<p>Alors que des socles de prise de courant ou des CIRCUITS de l'installation ne sont pas reliés à la terre, [B.3.3.6 a1), a2) a3)],, la mesure compensatoire suivante est correctement mise en œuvre :</p> <ul style="list-style-type: none"> • protection du (des) circuit (s) concerné (s) ou de l'ensemble de l'installation électrique par au moins un dispositif différentiel à haute sensibilité ≤ 30 mA.

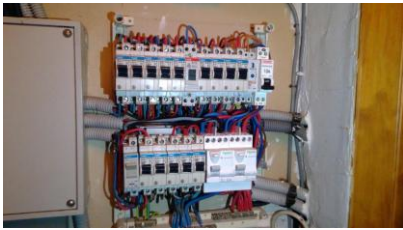
N° Article (1)	Libellé des anomalies	Mesure compensatoire correctement mise en œuvre	
		Article (2)	Libellé (3)
B4.3f3	<p>A l'intérieur du tableau, la section d'au moins un conducteur alimentant les dispositifs de protection n'est pas adaptée au courant de réglage du disjoncteur de branchement.</p>

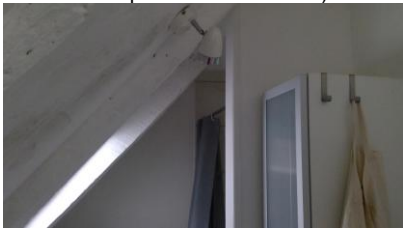
N° Article (1)	Libellé des anomalies	Mesure compensatoire correctement mise en œuvre	
		Article (2)	Libellé (3)
B6.3.1a	<p>Local contenant une baignoire ou une douche : l'installation électrique ne répond pas aux prescriptions particulières appliquées à ce local (adéquation entre l'emplacement où est installé le MATERIEL ELECTRIQUE et les caractéristiques de ce dernier – respect des règles de protection contre les chocs électriques liées aux zones).</p>

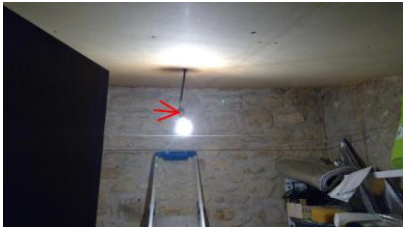
N° Article (1)	Libellé des anomalies	Mesure compensatoire correctement mise en œuvre	
		Article (2)	Libellé (3)
B8.3b	<p>L'installation comporte au moins un MATERIEL ELECTRIQUE inadapté à l'usage. <i>Douille</i></p>

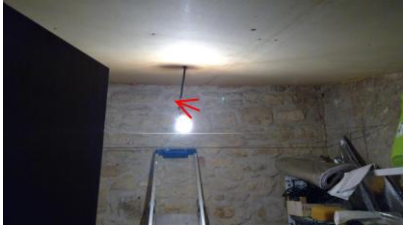
B8.3e	<p>Au moins un CONDUCTEUR isolé n'est pas placé sur toute sa longueur dans un conduit, une goulotte, une plinthe ou une huisserie, en matière isolante ou métallique, jusqu'à sa pénétration dans le MATERIEL ELECTRIQUE qu'il alimente.</p>

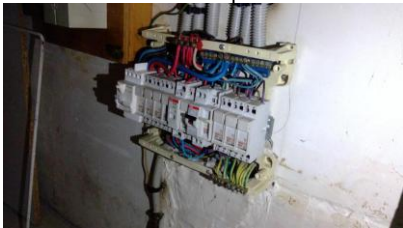
N° Article (1)	Libellé des anomalies	Mesure compensatoire correctement mise en œuvre	
		Article (2)	Libellé (3)
B4.3e	Le courant assigné (calibre) de la protection contre les surcharges et courts-circuits d'au moins un CIRCUIT n'est pas adapté à la section des CONDUCTEURS correspondants.

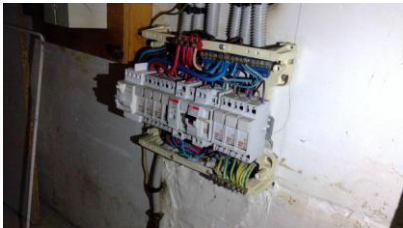
B4.3f3	A l'intérieur du tableau, la section d'au moins un conducteur alimentant les dispositifs de protection n'est pas adaptée au courant de réglage du disjoncteur de branchement.
