Date du contrôle	22/01/2020	Origine du contrôle		Contrôl	Contrôle périodique		
Habitation		Adresse LA GRANDE BECHADE			CHADE		
		СР	24290	Commune	Commune MONTIGNAC		
9)		Référence cadastrale AV 0443					
Propriétaire		Civilité, Nom, prénom Madame VI		ALARD JA	LARD JACQUELINE		
		Adresse		LA GRANDE BECHADE			
		Code postal	24290	Commune MONTIGNAC		MONTIGNAC	
		Téléphone(s)					
Occupant de l'immeuble (si différent du propriétaire)		Civilité, Nom, prénom					
		Téléphone(s)					
Service de contrôle		SERVICE PUBLIC DE L'ASSAINISSEMENT NON COLLECTIF Communauté de communes Vallée de l'Homme – Antenne de Montignac 3 avenue de Lascaux – 24290 MONTIGNAC 205.53.51.70.72			nme – Antenne de Montignac 0 MONTIGNAC

Données général	les du	contrôle de	bonf	ionctionnement
-----------------	--------	-------------	------	----------------

## Représentation schématique de l'installation d'assainissement

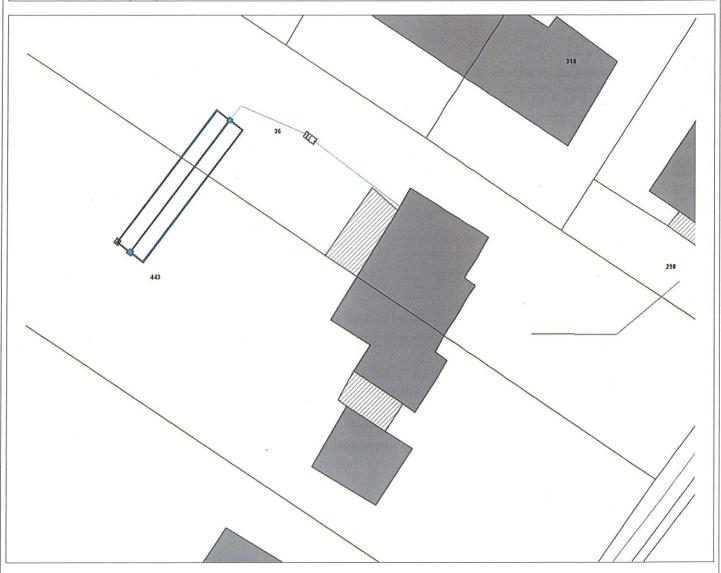
• surface: m <sup>2</sup> Longueur: 36 m (ml) Largeur: m			
Présence de :			
<ul><li>Regard de répartition : </li><li>Regard de bouclage : </li></ul>			
Regard de bouclage :      Regard de contrôle :			
Présence d'eau stagnante sur le traitement ?	☐ OUI ⊠ NON		
Dysfonctionnements observés au niveau du traitement ?	☐ OUI ⊠ NON		
o Si oui, préciser (colmatage, stagnation d'eau en surface,):	() 1 4 16 4		
Commentaires sur le traitement : 3 tranchées d'environ 12 mètres de long chacune. Le est un peu sous-dimensionné. Absence de dysfonctionnement constaté sur la parcelle			
ost an pou sous annoncionne. Assente de dysforietionnement constate sur la parcene	•		
Demand de vémentities			
Regard de répartition	M OUI MON		
<ul><li>Le regard de répartition est-il accessible ?</li><li>Est-il affleurant ?</li></ul>	⊠ OUI □ NON		
<ul> <li>Dégradations constatées ?</li> <li>Si oui, préciser :</li> </ul>	□ OUI ⊠ NON

Regard de bouclage				
Le regard de bouclage est-il accessible ?	⊠ OUI □ NON			
Le regard est-il affleurant ?	⊠ OUI □ NON			
<ul> <li>Présente-t-il des signes d'altération ? (affaissement, corrosion, fissure, déformation)</li> <li>Si oui, préciser : tampon d'accès cassé.</li> </ul>	⊠ oui □ non			
L'écoulement se fait-il correctement ?	☑ OUI ☐ NON			
Stagnation d'eaux dans le regard ?	☐ OUI ⊠ NON			
Dépôt de matière en fond de regard ?	☐ OUI ⊠ NON			
Présence d'odeurs ?	☐ OUI ⊠ NON			
Commentaires sur le regard de bouclage : Présence de deux regards, la trappe d'accès de l'un des regards est cassée, à remplacer.

Cette représentation a un but informatif, elle est basée sur les éléments constatés sur le terrain et les explications du propriétaire. Ce schéma ne saurait engager la responsabilité du service.

- Nettoyer le préfiltre.
- Remplacer la trappe d'accès de l'un des deux regards de bouclage.
- Installer la ventilation secondaire conformément à la réglementation.
