Propriété desservie :  
M.KUPER Jacob  
La Grimaudie  
24210 BARS

## Assainissement Non collectif

### Rapport de Contrôle Périodique

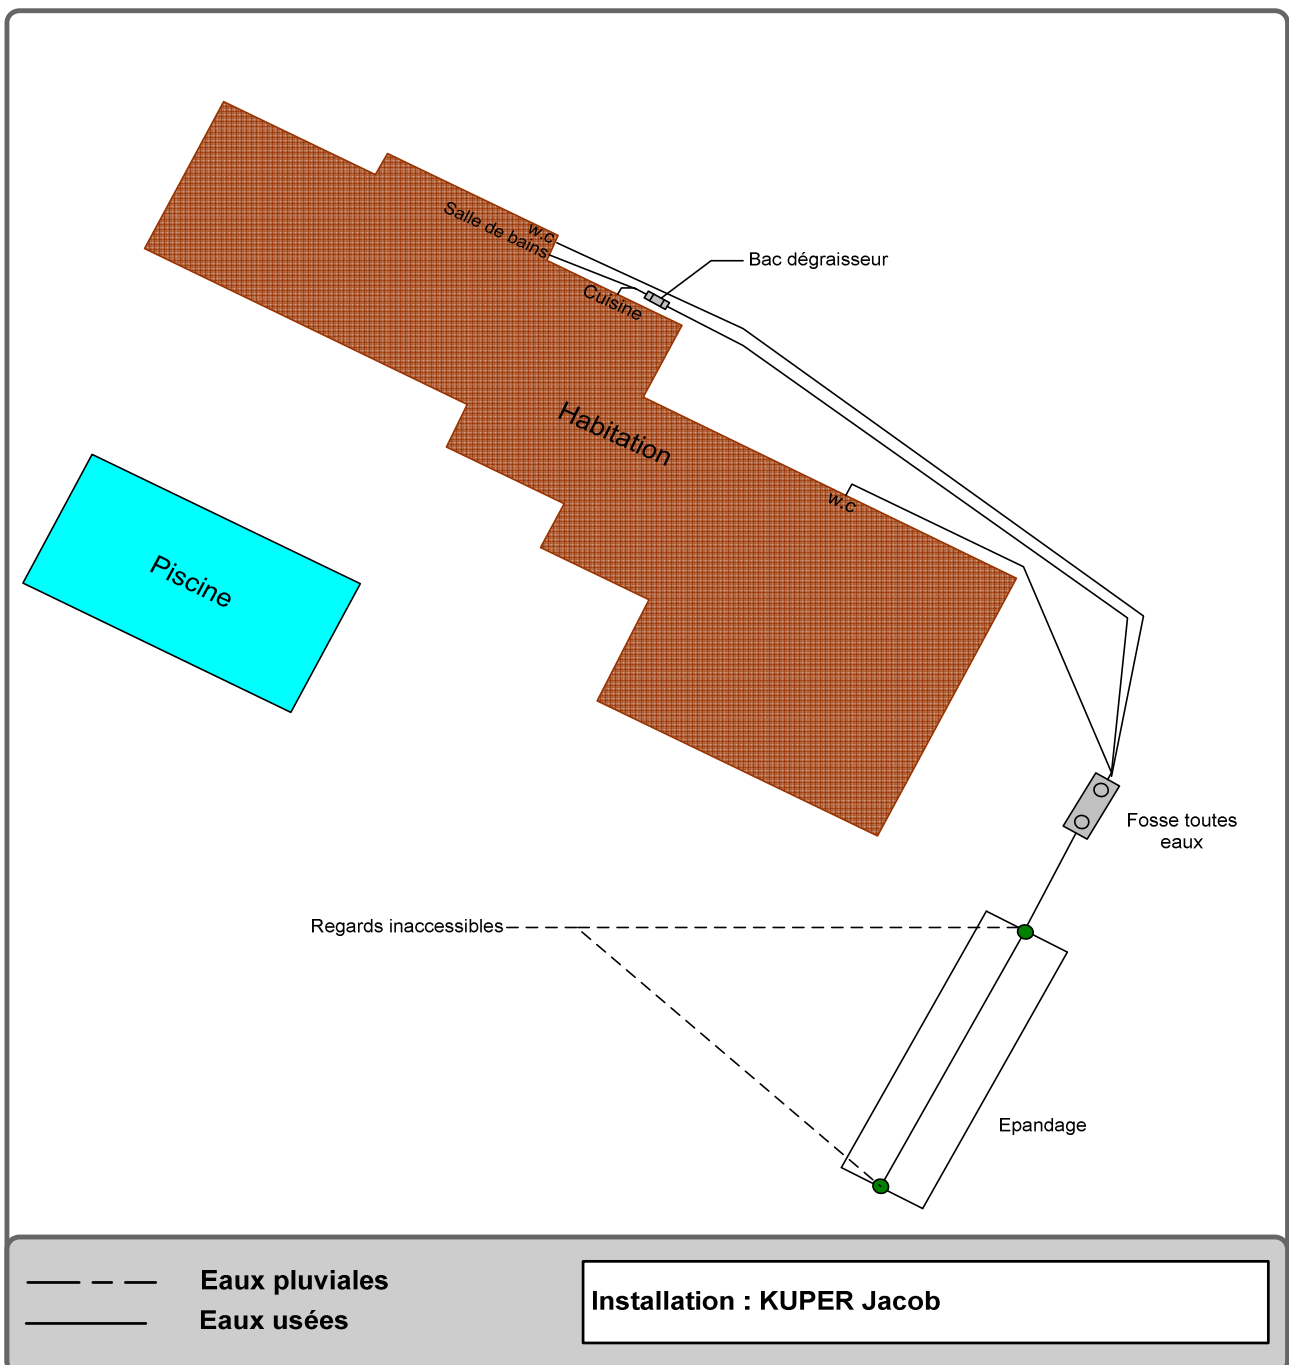
### SCHEMA DE L'INSTALLATION

| Descriptif de la filière : | Les eaux vannes sont prétraitées par une fosse toutes eaux de 4000 litres.<br>Les eaux ménagères sont prétraitées par un bac à graisses.<br>Les organes de prétraitement étaient inaccessible le jour de la visite.<br>Les eaux issues du bac à graisses s'écoulent ensuite dans la fosse toutes eaux.<br>En sortie de fosse les eaux prétraitées sont acheminées vers une filière de traitement par trois tranchées d'épandage (60 ml).<br>Aucun regard ne permettait de situer l'épandage et de vérifier son bon fonctionnement le jour de la visite. |

### X. Croquis des installations

Le tracé et l'implantation des ouvrages sont donnés à titre indicatif :

- Rendre accessible la fosse et le bac à graisses.
- Rendre accessible les regards sur l'épandage.
