# DOSSIER DE DIAGNOSTIC TECHNIQUE

ETABLI LE JEUDI 2 FEVRIER 2023

PROPRIETAIRE	ADRESSE DES LOCAUX VISITES
Mme BEAU Plaeng 881 Route des Maisonnets 24270 DUSSAC	MAISON 881 ROUTE DES MAISONNETTES 24270 DUSSAC

REF DOSSIER : TEGZ-23-210

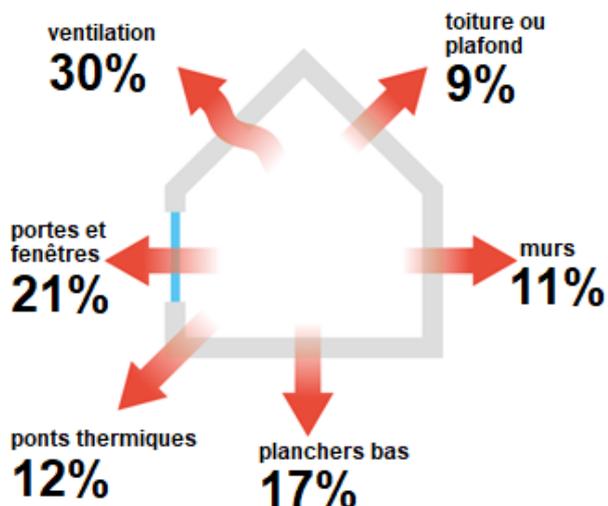
### Schéma des déperditions de chaleur

murs	- Mur en briques creuses Ep 20cm et parement pierre. Travaux d'isolation effectués entre 1989 et 2000 (ITI Avec retour d'isolant)	<b>moyenne</b>

plancher bas	- Plancher béton sur terre-plein Surface Terre-plein : 179,90 m2 Périmètre Terre-plein : 79,35 m non isolé - Dalle de béton non isolé	<b>insuffisante</b>

toiture/plafond	- Plafond bois sur solives bois isolé (ITI) Ep=20 cm - Combles aménagés sous rampant isolé entre 1989 et 2000	<b>moyenne</b>

portes et fenêtres	- Fen.coul. métal avec rupt double vitrage(VNT) air 10mm Avec ferm. - Fenêtre battante fixe ou oscillante métal avec rupt double vitrage(VNT) air 10mm Sans volet En tunnel Largeur dormant 5 cm - PF. coul. métal avec rupt double vitrage(VNT) air 10mm Avec ferm. - Portes-fenêtres sans soubassement métal avec rupt double vitrage(VNT) air 10mm Volet roulant Alu En tunnel Largeur dormant 5 cm - PF. coul. bois double vitrage(VNT) air 8mm Sans volet - Porte en bois avec double vitrage - Porte en métal avec 30% à 60% double vitrage	<b>insuffisante</b>

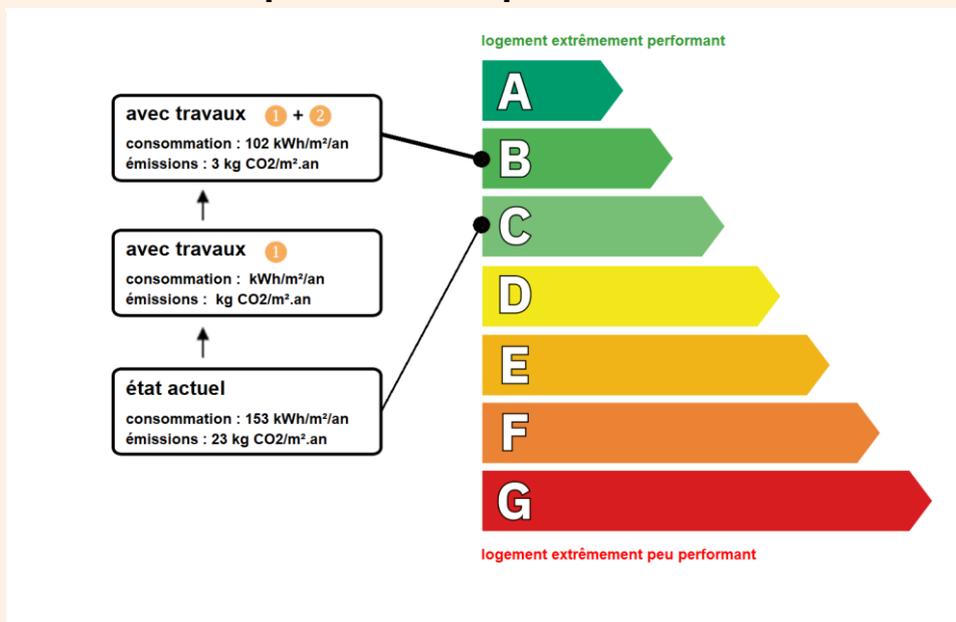
## Évolution de la performance après travaux

Ventilation

Mise en place VMC Double Flux individuelle avec échangeur  
Prévoir des entrées d'air dans les menuiseries.  
Calfeutrer les défauts d'étanchéité après avoir mis en place des entrées d'air.

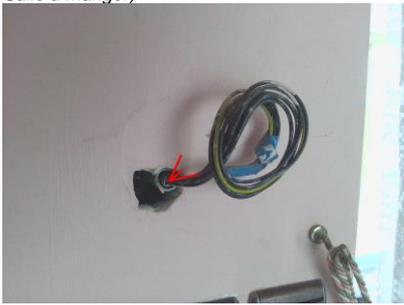
### N° Fiche : B7 Matériels présentant des risques de contact direct avec des éléments sous tension

N° Article (1)	Libellé des anomalies	Mesure compensatoire correctement mise en œuvre	
		Article (2)	Libellé (3)
B7.3a	L'ENVELOPPE d'au moins un matériel est manquante ou détériorée. (Séjour-Salle à manger)

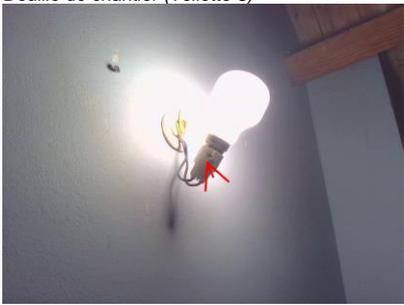
### N° Fiche : B8 Matériels électriques vétustes ou inadaptés à l'usage

N° Article (1)	Libellé des anomalies	Mesure compensatoire correctement mise en œuvre	
		Article (2)	Libellé (3)
B8.3b	L'installation comporte au moins un MATERIEL ELECTRIQUE inadapté à l'usage. Douille de chantier (Toilette 3)

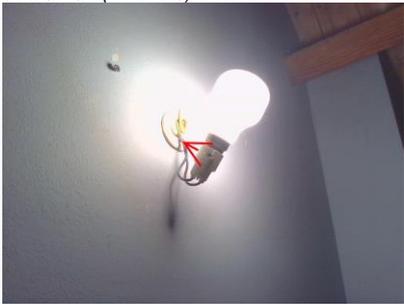
B8.3e	Au moins un CONDUCTEUR isolé n'est pas placé sur toute sa longueur dans un conduit, une goulotte, une plinthe ou une huisserie, en matière isolante ou métallique, jusqu'à sa pénétration dans le MATERIEL ELECTRIQUE qu'il alimente. (Toilette 3)
