SYNTHESE DES DIAGNOSTICS REALISES
ETABLI LE MARDI 3 JANVIER 2023

DOSSIER N°: 23_01_001_LGL

| ADRESSE DES LOCAUX VISITES | |
|---|---|
| <p>APPT N1 49 BIS RUE GAMBETTA 24220 ST CYPRIEN</p> | |

DIAGNOSTICS REALISES

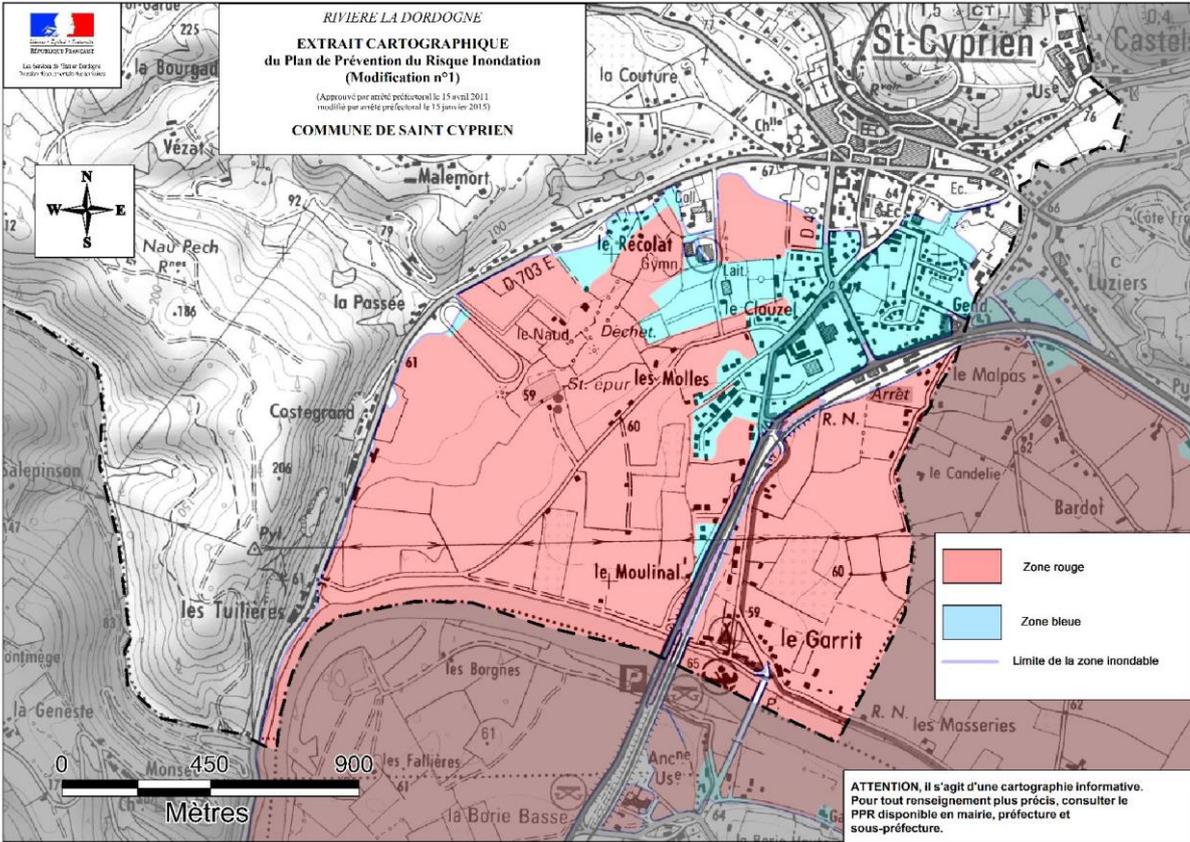
RIVIERE LA DORDOGNE
EXTRAIT CARTOGRAPHIQUE
du Plan de Prévention du Risque Inondation
(Modification n°1)
(Approuvé par arrêté préfectoral le 15 avril 2011
modifié par arrêté préfectoral le 15 janvier 2015)
COMMUNE DE SAINT CYPRIEN

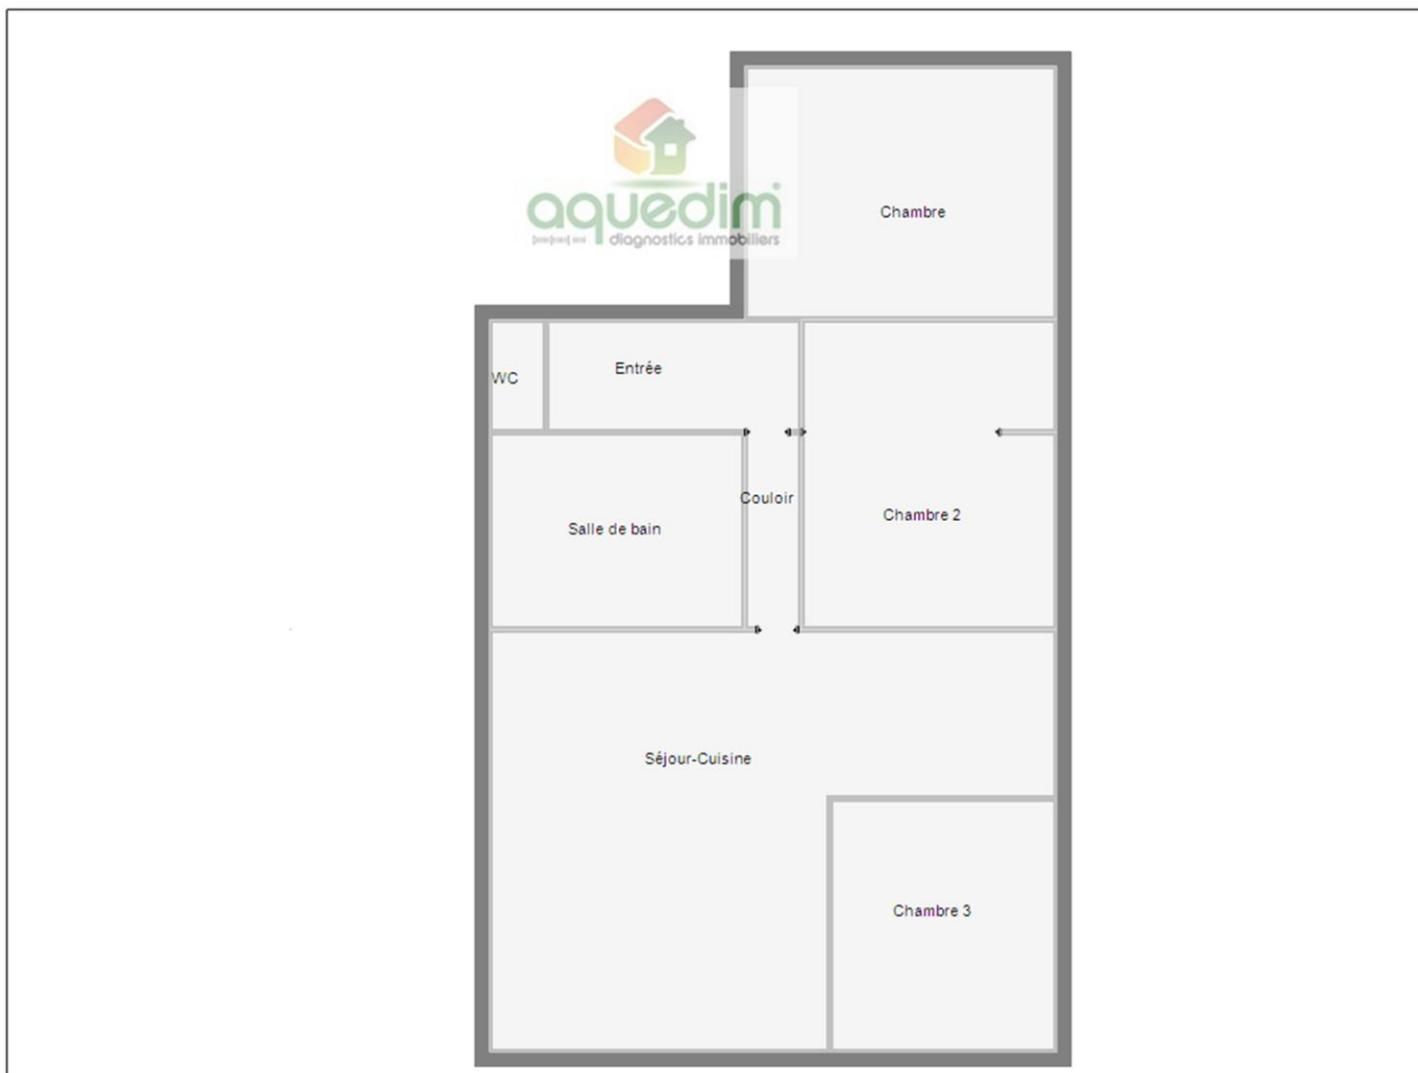
SCI LGL
Appt N1 - 49 bis rue Gambetta 24220 ST CYPRIEN
Logement Niveau 1

L'intérieur d'une pièce est repéré par les côtés (côté A, B, C, ...). La visite se fait dans le sens des aiguilles d'une montre, de gauche à droite, de bas en haut. Les ouvertures du côté sont repérées par leur numéro en commençant à gauche par l'élément 1 (porte 1, fenêtre 1, ...)
