SYNTHESE DES DIAGNOSTICS REALISES
ETABLI LE JEUDI 3 DECEMBRE 2020

DOSSIER N°: 20_12_1_GRAND

ADRESSE DES LOCAUX VISITES	
<p>MAISON LE PONTET 24220 CASTELS ET BEZENAC</p>

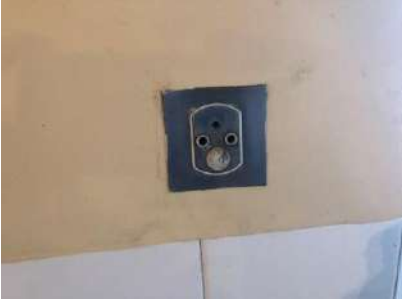
N° Article (1)	Libellé des anomalies	Mesure compensatoire correctement mise en œuvre	
		Article (2)	Libellé (3)
B3.3.04a	La CONNEXION à la LIAISON EQUIPOTENTIELLE principale d'au moins une CANALISATION métallique de gaz, d'eau, de chauffage central de conditionnement d'air, ou d'un élément CONDUCTEUR de la structure porteuse du bâtiment n'est pas assurée (résistance de continuité > 2 ohms) .		
B3.3.06a1	Au moins un socle de prise de courant ne comporte pas de broche de terre. <i>(Logement:Prise de terre et installation de mise à la terre)</i>

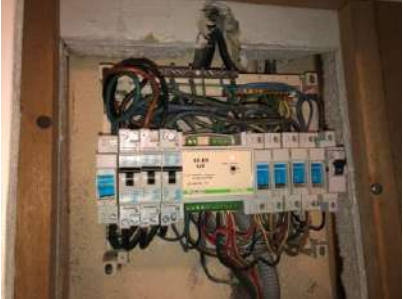
N° Article (1)	Libellé des anomalies	Mesure compensatoire correctement mise en œuvre	
		Article (2)	Libellé (3)
B4.3a1	Un ou plusieurs circuits ne sont pas protégés, à leur origine, contre les surcharges et les courts-circuits.		
B4.3c	Plusieurs CIRCUITS disposent d'un CONDUCTEUR NEUTRE commun dont les CONDUCTEURS ne sont pas correctement protégés contre les surintensités. <i>(Tableau électrique:Dispositif de protection contre les surintensités adapté à la section des conducteurs à chaque circuit)</i>

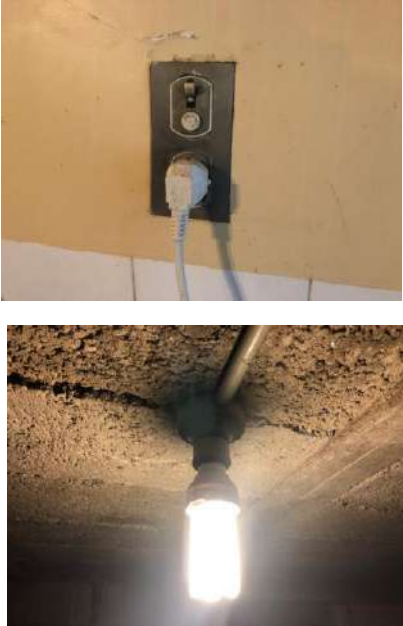
N° Article (1)	Libellé des anomalies	Mesure compensatoire correctement mise en œuvre	
		Article (2)	Libellé (3)
B8.3a	L'installation comporte au moins un MATERIEL ELECTRIQUE vétuste. <i>(Logement, local technique piscine:Matériel vétuste ou inadapté)</i>

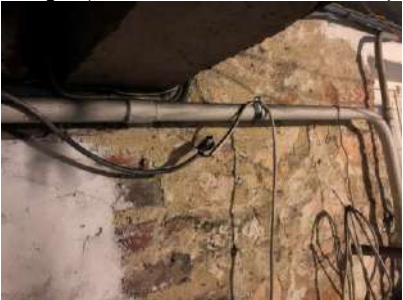
B8.3b	L'installation comporte au moins un MATERIEL ELECTRIQUE inadapté à l'usage. <i>(chaufferie:Matériel vétuste ou inadapté)</i>

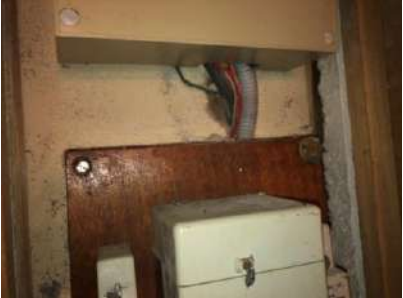
B8.3e	Au moins un CONDUCTEUR isolé n'est pas placé sur toute sa longueur dans un conduit, une goulotte, une plinthe ou une huisserie, en matière isolante ou métallique, jusqu'à sa pénétration dans le MATERIEL ELECTRIQUE qu'il alimente. <i>(Chambre 3:Matériel vétuste ou inadapté)</i>

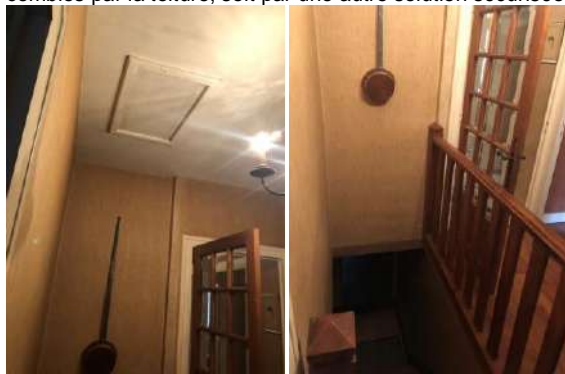
Je n'ai pu accéder aux combles par ce qu'il n'y a pas d'accès sécurisé ; la trouve d'accès aux combles est située au niveau de la cage d'escalier

Toute personne intéressée (à savoir : le donneur d'ordre, l'actuel propriétaire du bien ou son futur propriétaire) peut me missionner pour que je revienne selon devis, une fois l'accès rendu possible soit par la mise à ma disposition d'un échafaudage ou d'une nacelle pour l'accès aux combles par la toiture, soit par une autre solution sécurisée

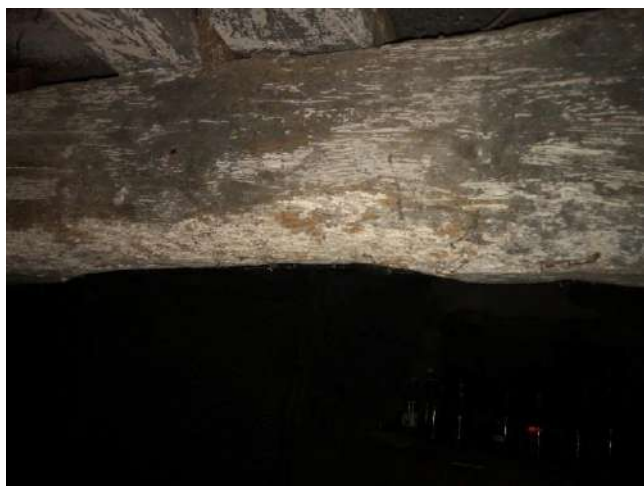
INS002
Maison - Grange / Grange
PH2 : Poutre maitresse
Insectes à Larves Xylophages (ILX)

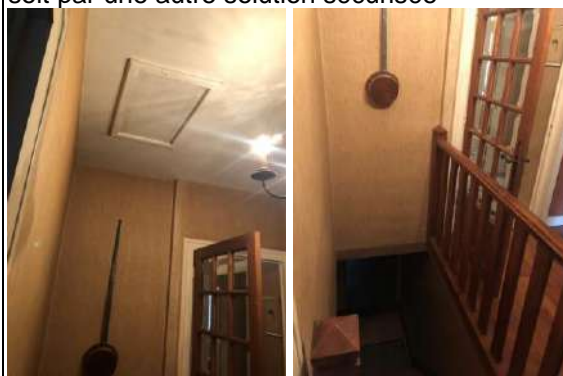
Niveau	Zone	Pièce	Observations
2	Logement	Toiture, charpente	<p>OBSERVATIONS IMPORTANTES</p> <p>Je n'ai pu accéder aux combles par ce qu'il n'y a pas d'accès sécurisé ; la trouée d'accès aux combles est située au niveau de la cage d'escalier</p> <p>Toute personne intéressée (à savoir : le donneur d'ordre, l'actuel propriétaire du bien ou son futur propriétaire) peut me missionner pour que je revienne selon devis, une fois l'accès rendu possible soit par la mise à ma disposition d'un échafaudage ou d'une nacelle pour l'accès aux combles par la toiture, soit par une autre solution sécurisée</p>
