CONTROLE PÉRIODIQUE DE VOTRE INSTALLATION D'ASSAINISSEMENT NON COLLECTIF

Date de la visite : 05/05/2022

Adresse : **2165 Route de Pégauret**
Code postal : **24260** Commune : **SAINT-CHAMASSY**
Référence cadastrale de l'habitation : **C 1446**

Schéma de principe de votre installation d'assainissement non collectif

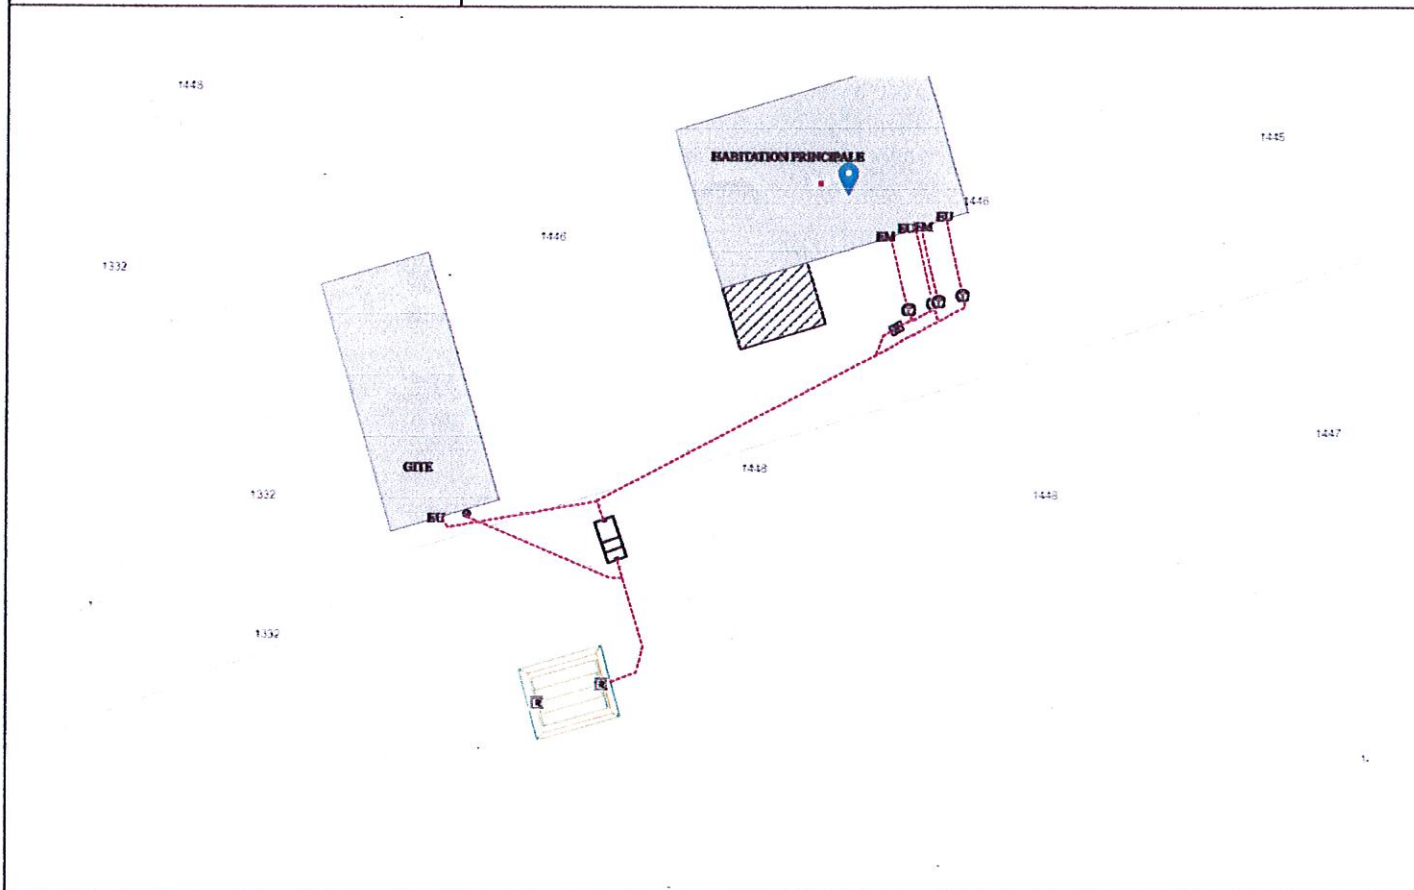
Cette représentation a un but informatif, elle est basée sur les éléments constatés sur le terrain et les explications du propriétaire. Ce schéma ne saurait engager la responsabilité du service.
