SYNTHESE DES DIAGNOSTICS REALISES
ETABLI LE MARDI 17 JANVIER 2023

DOSSIER N°: 23-01-1054-DUSSART

ADRESSE DES LOCAUX VISITES	
<p>MAISON 9 IMP. DU LOT. DES MOLLES 24220 ST CYPRIEN</p>

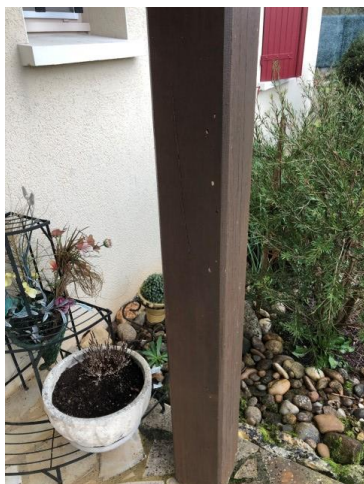
INS002

Niveau	Parties d'immeuble bâties et non bâties visitées (1)	Ouvrages Parties d'ouvrages et éléments à examiner (2)	Résultat du diagnostic d'infestation (3) et constatations
	Logement / Terrasse	Poteau	Indices d'infestation d'autres agents de dégradation biologique du bois (Insectes à Larves Xylophages (ILX))

Maison - Logement / Terrasse
