SYNTHESE DES DIAGNOSTICS REALISES
ETABLI LE MARDI 3 JANVIER 2023

DOSSIER N°: 23_01_001_LGL

<p>APPT N1 49 BIS RUE GAMBETTA 24220 ST CYPRIEN</p>

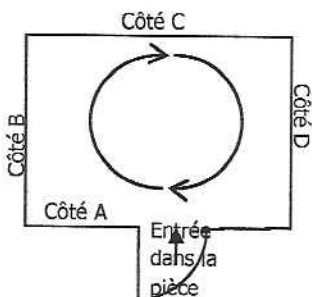
L'intérieur d'une pièce est repéré par les côtés (côté A, B, C, ...). La visite se fait dans le sens des aiguilles d'une montre, de gauche à droite, de bas en haut. Les ouvertures du côté sont repérées par leur numéro en commençant à gauche par l'élément 1 (porte 1, fenêtre 1, ...)

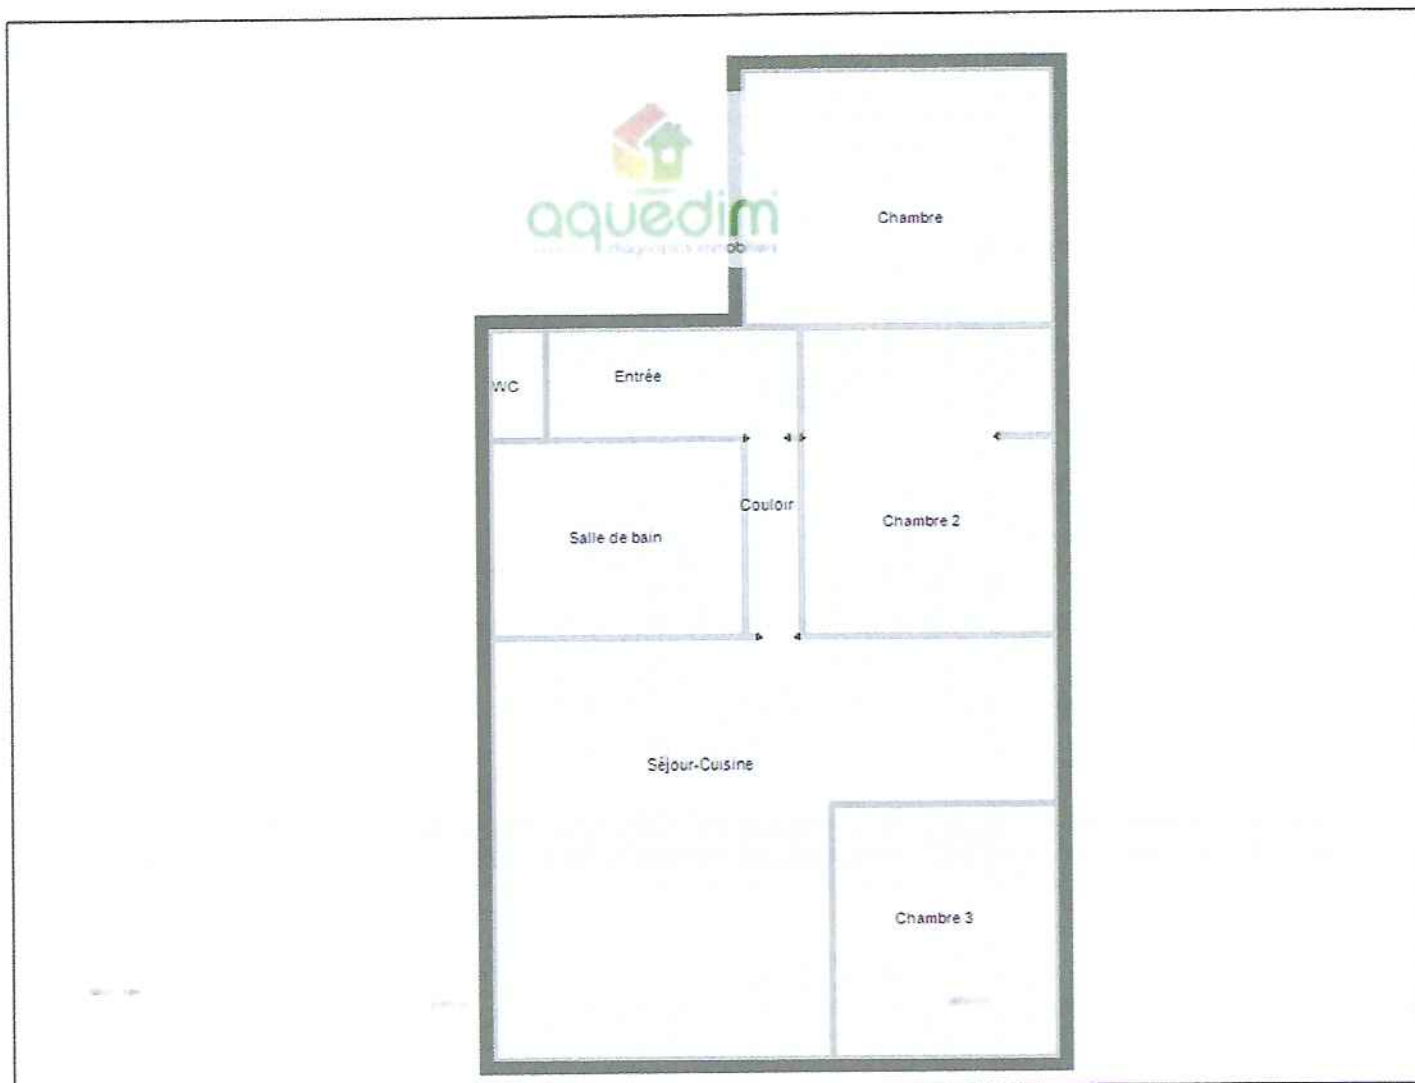
SCI LGL
Appt N1 - 49 bis rue Gambetta 24220 ST CYPRIEN
Logement Niveau 1

Présence de plomb dans les peintures : non dégradé, non visible, état d'usage, dégradé
Locaux inaccessibles, sens de la visite.
