**SYNTHESE DES DIAGNOSTICS REALISES**  
ETABLI LE MARDI 8 AOUT 2023

**DOSSIER N°: 23-08-240-FEYT**

ADRESSE DES LOCAUX VISITES	
<p>MAISON</p> <p>310 CHEMIN DES BERNARDOUX</p> <p>24220 MARNAC</p>

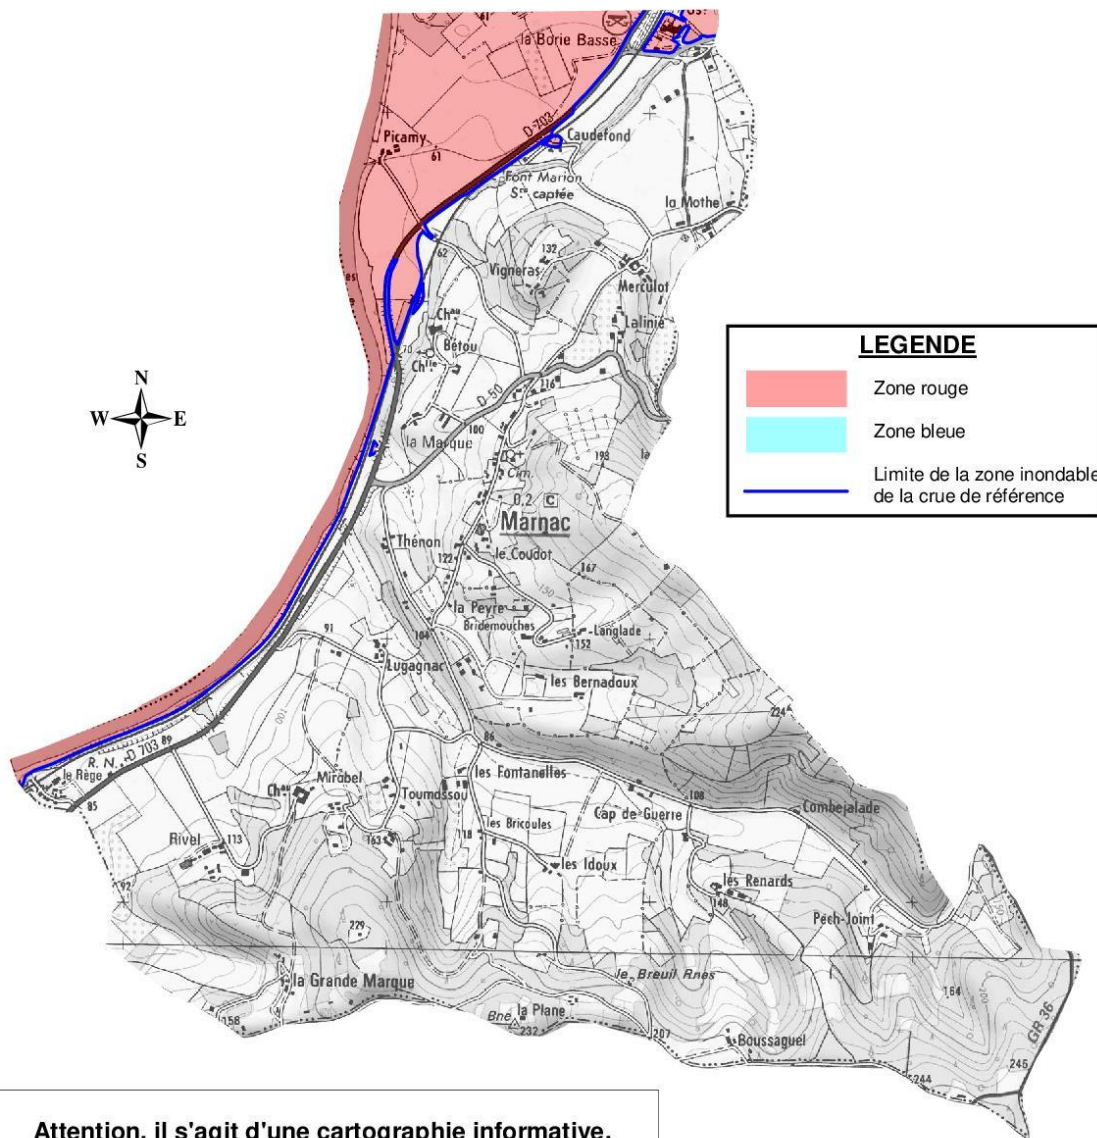
#### COMMUNE DE MARNAC

(Approuvé par arrêté préfectoral du 15 avril 2011)

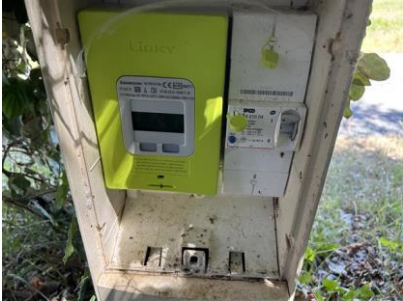
### N° Fiche : B1 Appareil général de commande et de protection

N° Article (1)	Dom.	Libellé des anomalies	Mesure compensatoire correctement mise en œuvre	
			Article (2)	Libellé (3)
B1.3b	1	Le dispositif assurant coupure d'urgence n'est pas situé à l'intérieur du logement ou dans un emplacement accessible directement depuis le logement. <i>(Extérieur:Appareil Général de Commande et de Protection)</i>

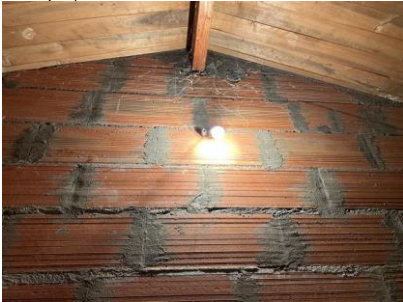
### N° Fiche : B8 Matériels électriques vétustes ou inadaptés à l'usage

N° Article (1)	Dom.	Libellé des anomalies	Mesure compensatoire correctement mise en œuvre	
			Article (2)	Libellé (3)
B8.3e	5	Au moins un CONDUCTEUR isolé n'est pas placé sur toute sa longueur dans un conduit, une goulotte, une plinthe ou une huisserie, en matière isolante ou métallique, jusqu'à sa pénétration dans le MATERIEL ELECTRIQUE qu'il alimente. <i>(Logement:Matériel vétuste ou inadapté)</i>
