DOSSIER DE DIAGNOSTIC TECHNIQUE

ETABLI LE LUNDI 2 OCTOBRE 2023

PROPRIETAIRE	ADRESSE DES LOCAUX VISITES
M. et Mme CABANNE 2 rue du Reolat 24220 ST CYPRIEN	MAISON 2 RUE DU RECOLAT 24220 ST CYPRIEN

REF DOSSIER : TEZ-23-2112

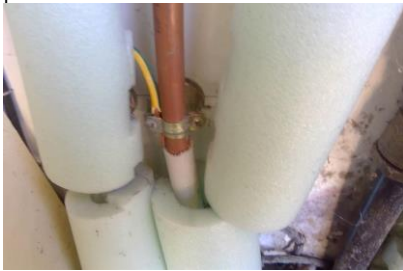
N° Fiche : B3 Prise de terre et installation de mise à la terre

N° Article (1)	Libellé des anomalies	Mesure compensatoire correctement mise en œuvre	
		Article (2)	Libellé (3)
B3.3.04d	<p>Au moins une CONNEXION visible du CONDUCTEUR de la LIAISON EQUIPOTENTIELLE principale sur les ELEMENTS CONDUCTEURS n'assure pas un contact sûr et durable.</p>

En cas d'anomalie(s) constatée(s) sur l'installation intérieure d'électricité, il est vivement recommandé d'agir afin d'éliminer les dangers qu'elle(s) présente(nt).
