CONTROLE PÉRIODIQUE DE VOTRE INSTALLATION D'ASSAINISSEMENT NON COLLECTIF

Date de la visite : 23/12/2021

Origine du contrôle : Vente immobilière

Adresse : 26 La Guillarmie
Code postal : 24260 Commune : CAMPAGNE
Référence cadastrale de l'habitation : A 323

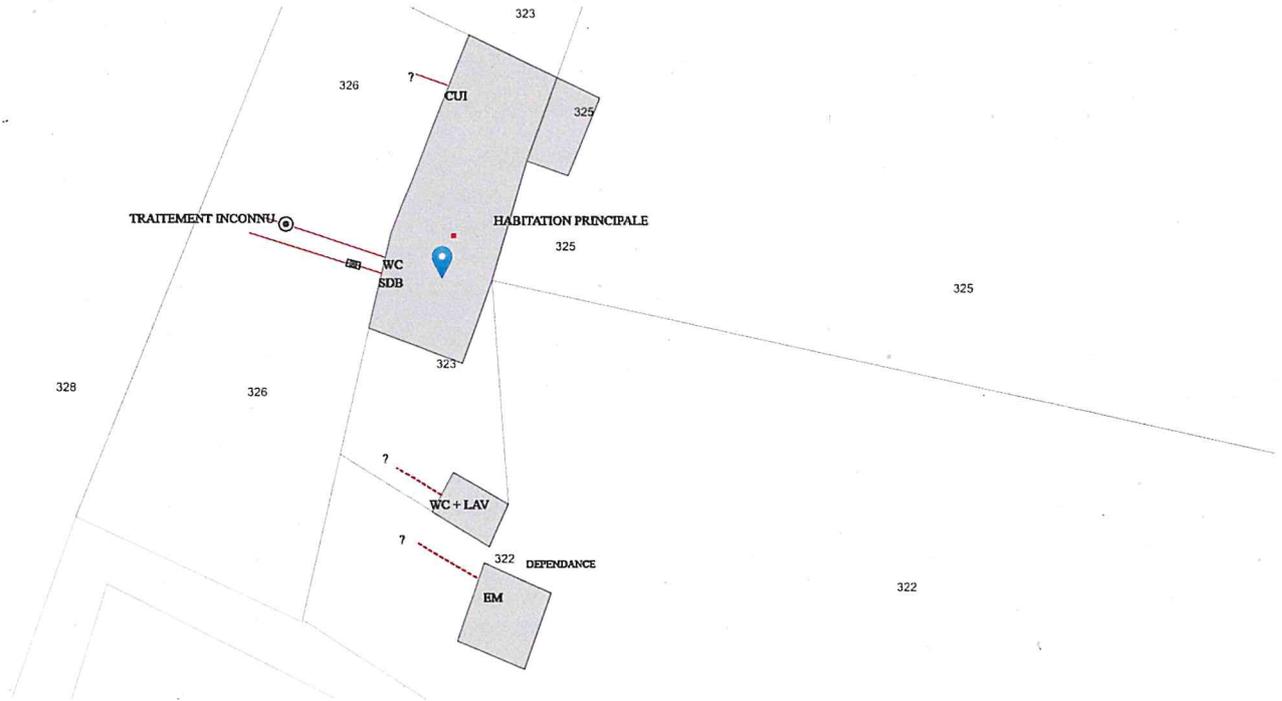
Schéma de principe de votre installation d'assainissement non collectif

Commentaires généraux : L'assainissement collecte les eaux usées du bâtiment principal. Présence d'un point d'eau dans la dépendance à l'arrière du bâtiment et d'un sanitaire (wc et lavabo) dont les eaux usées ne semblent pas transiter vers l'assainissement de l'habitation principale.

Cette représentation a un but informatif, elle est basée sur les éléments constatés sur le terrain et les explications du propriétaire.
Ce schéma ne saurait engager la responsabilité du service.

AVIS	Non conforme à réhabiliter
<p><u>Commentaires</u> : La filière de traitement est inconnue. Vu l'arrêté du 27 avril 2012 l'installation est incomplète, elle est donc à réhabiliter.</p> <p>De plus, les eaux de cuisine semblent dépourvues de système d'assainissement ainsi que les eaux usées provenant de la dépendance à l'arrière du bâtiment (défaut de sécurité sanitaire). <u>Ces dispositifs sont à créer dans les plus brefs délais. Faire une demande d'installation d'un assainissement non collectif auprès du SPANC.</u></p> <p><u>Travaux et entretien à réaliser :</u></p> <ul style="list-style-type: none"> - Mettre en place un dispositif d'assainissement pour les eaux qui en sont dépourvues. - Réhabiliter le système de traitement pour l'ensemble des eaux usées du bâtiment. - Ventilation secondaire de fosse septique à mettre en place. - Remettre en place le coude plongeur dans le bac à graisse. - Réaliser la vidange de la fosse lorsque les boues dépassent la moitié du volume utile. - Nettoyer le bac à graisse 3 à 4 fois par an en moyenne. <p><u>Conformément à la réglementation en cas de vente immobilière, l'acquéreur dispose d'un délai d'un an à compter de l'acte de vente pour réaliser les travaux.</u></p>
