## CONTROLE PÉRIODIQUE DE VOTRE INSTALLATION D'ASSAINISSEMENT NON COLLECTIF

Date de la visite : 23/12/2021

Origine du contrôle : Vente immobilière

Adresse : 26 La Guillarmie  
Code postal : 24260 Commune : CAMPAGNE  
Référence cadastrale de l'habitation : A 323

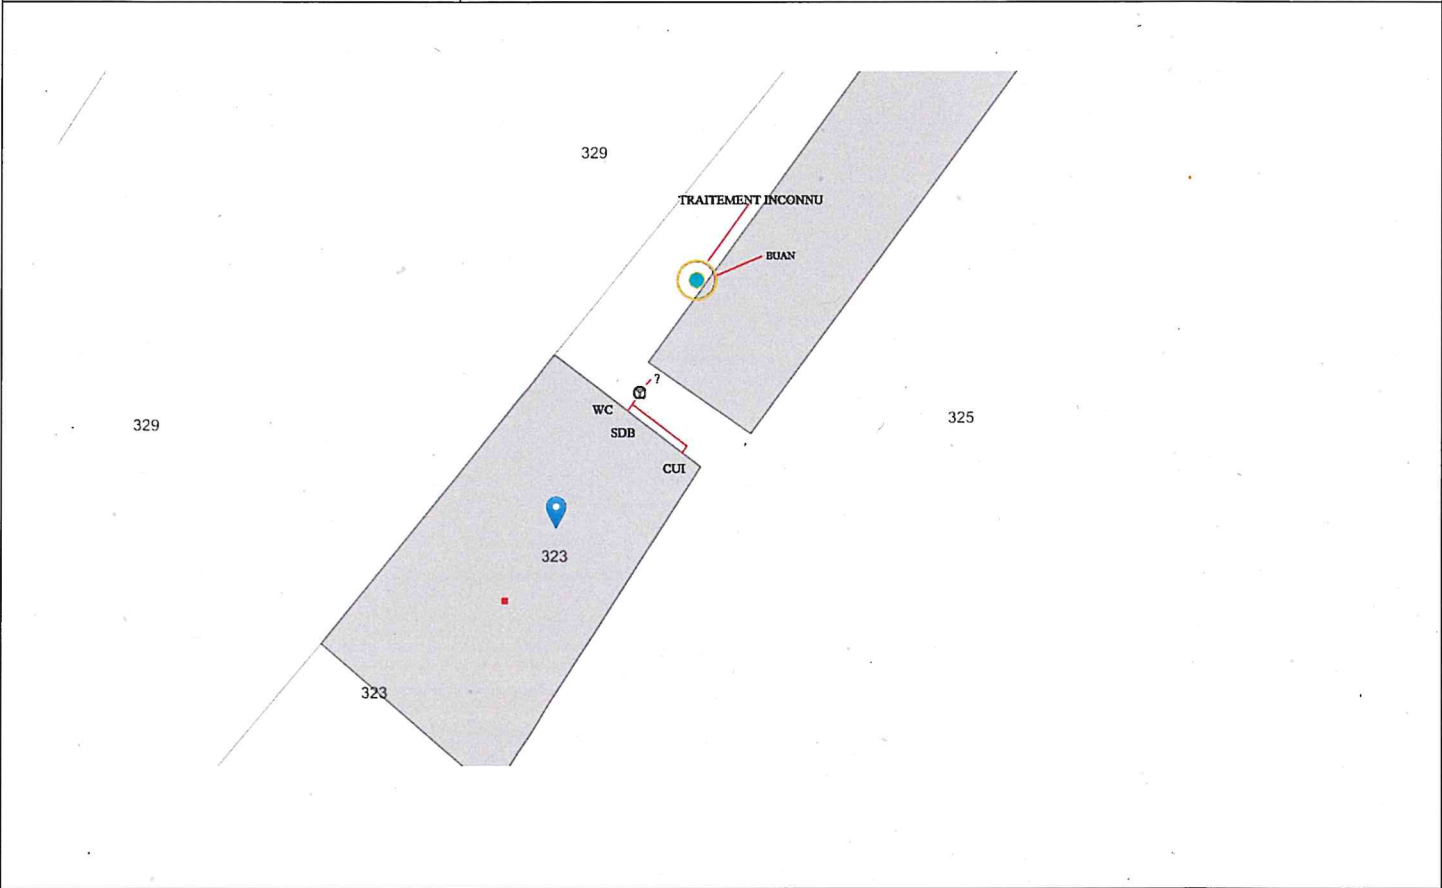
# Schéma de principe de votre installation d'assainissement non collectif

Le regard est-il accessible ?	Oui
Le regard est-il affleurant ?	Oui
Présente-t-il des signes d'altération ?	Non
Dépôt de matière en fond de regard ?	Non
Présence d'odeurs ?	Non
Stagnation d'eaux dans le regard ?	Non
Écoulement au sein du regard correct ?	Oui
<p>Commentaires : <b>Présence d'un regard de visite des eaux ménagères (cuisine et salle de bain) en sortie d'habitation.</b></p>

Type de traitement : Inconnu	
Présence d'eau stagnante sur le traitement ?	Non
Dysfonctionnements observés au niveau du traitement ? Si oui, préciser (colmatage, stagnation d'eau en surface, ...) :	Non
<p>Commentaires : Lors du contrôle, absence d'élément probant permettant de justifier la présence d'un dispositif de traitement et d'informer sur sa nature, son dimensionnement et sa localisation exacte. Absence constatée de rejet en surface de la parcelle.</p>

Cette représentation a un but informatif, elle est basée sur les éléments constatés sur le terrain et les explications du propriétaire.  
Ce schéma ne saurait engager la responsabilité du service.

AVIS	Non conforme à réhabiliter
<p><u>Commentaires</u> : La filière de traitement est inconnue. Vu l'arrêté du 27 avril 2012 l'installation est incomplète, elle est donc à réhabiliter.  <b>Faire une demande d'installation d'un assainissement non collectif auprès du SPANC.</b></p> <p><u>Travaux et entretien à réaliser</u> :</p> <ul style="list-style-type: none"> <li>- Réhabiliter le système de traitement pour l'ensemble des eaux usées du bâtiment.</li> <li>- Rendre accessible le bac à graisse pour vérifier sa présence, son état, le niveau des graisses et son volume. Si celui-ci est notablement sous-dimensionné ou présente un risque structurel, il sera obligatoire de mettre en place un nouveau bac à graisse correctement dimensionné.</li> <li>- Connecter les eaux de buanderie sur le bac à graisse.</li> <li>- Ventilation secondaire de fosse septique à mettre en place.</li> <li>- Réaliser la vidange de la fosse lorsque les boues dépassent la moitié du volume utile.</li> <li>- Nettoyer le bac à graisse 3 à 4 fois par an en moyenne.</li> </ul> <p><b><u>Conformément à la réglementation en cas de vente immobilière, l'acquéreur dispose d'un délai d'un an à compter de l'acte de vente pour réaliser les travaux.</u></b></p>
